**Πλημμύρες στη Δυτική Αττική (Μάνδρα, Νέα Πέραμος)
15 Νοεμβρίου 2017**

**Flash Flood in West Attica (Mandra, Nea Peramos)
November 15, 2017**

Τεύχος 5

ΕΠΙΣΤΗΜΟΝΙΚΗ ΣΥΝΕΙΣΦΟΡΑ

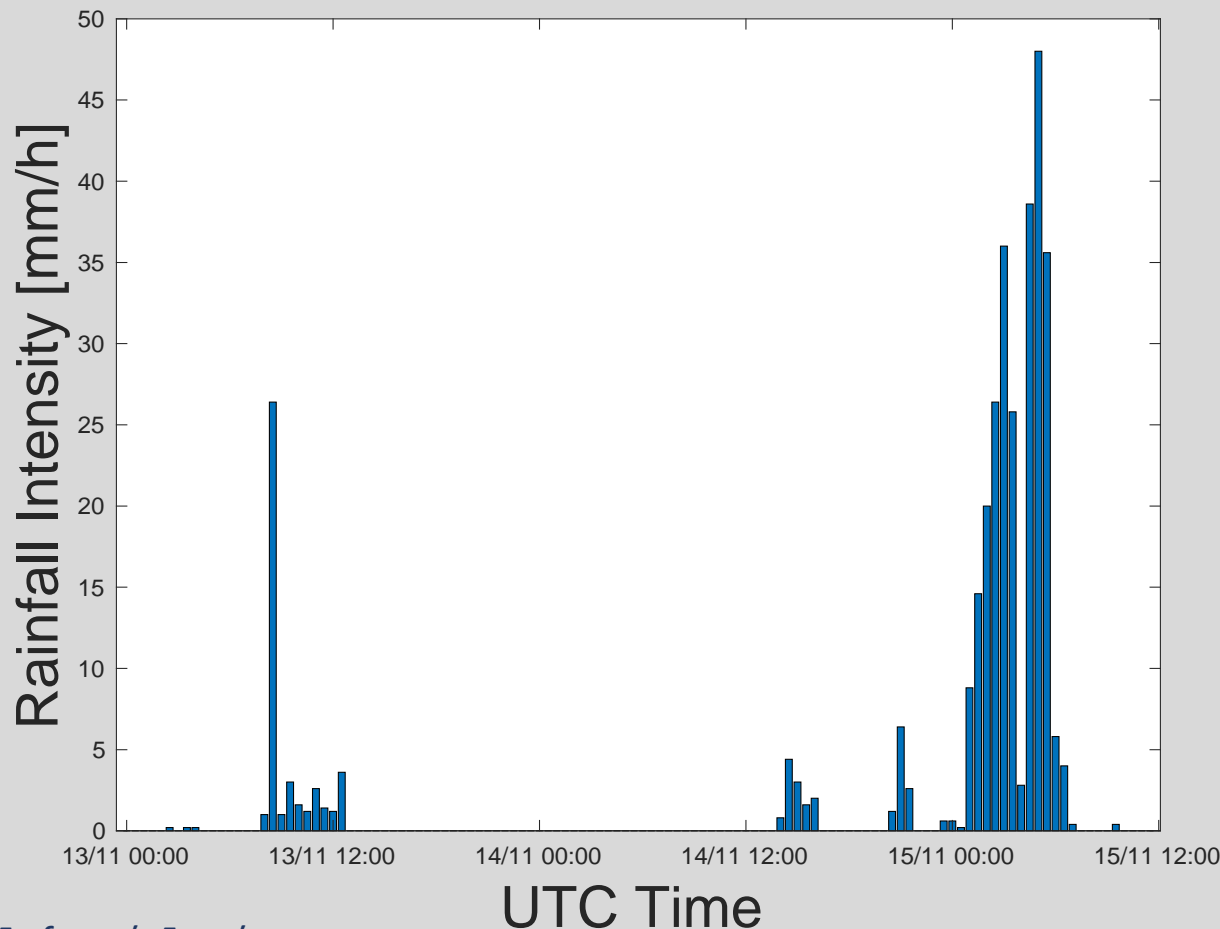
ΜΕΤΕΩΡΟΛΟΓΙΚΑ ΔΕΔΟΜΕΝΑ: Εκτίμηση Βροχόπτωσης από Δορυφορικές Εικόνες της NASA

Η καταιγίδα που προκάλεσε την καταστροφική ξαφνική πλημμύρα που έπληξε τη Δυτ. Αττική, χαρακτηρίστηκε από σύντομη διάρκεια και έντονα τοπικά επιλεκτική ένταση κατακρημνισμάτων.

Το αποτέλεσμα υπολογισμού της βροχόπτωσης του IMERG (Integrated Multi-satellitE Retrievals for GPM), που βασίζεται στην αποστολή της NASA για τη μέτρηση της παγκόσμιας βροχόπτωσης της (NASA Global Precipitation Measurement) κατέγραψε πολύ καλά όλα τα χωροχρονικά χαρακτηριστικά της καταιγίδας και μαρτυρά **το ακραίο του γεγονότος**.

Σύμφωνα με αυτές τις αρχικές εκτιμήσεις, η **περιοχή ανάντη της Μανδρας δέχθηκε ~150mm βροχόπτωσης μέσα σε περίπου 7 ώρες** (από τις 00:30-07:30 UTC στις 15 Νοεμβρίου 2017), μια ποσότητα που αντιστοιχεί περίπου στο 40% της ετήσιας βροχόπτωσης της περιοχής.

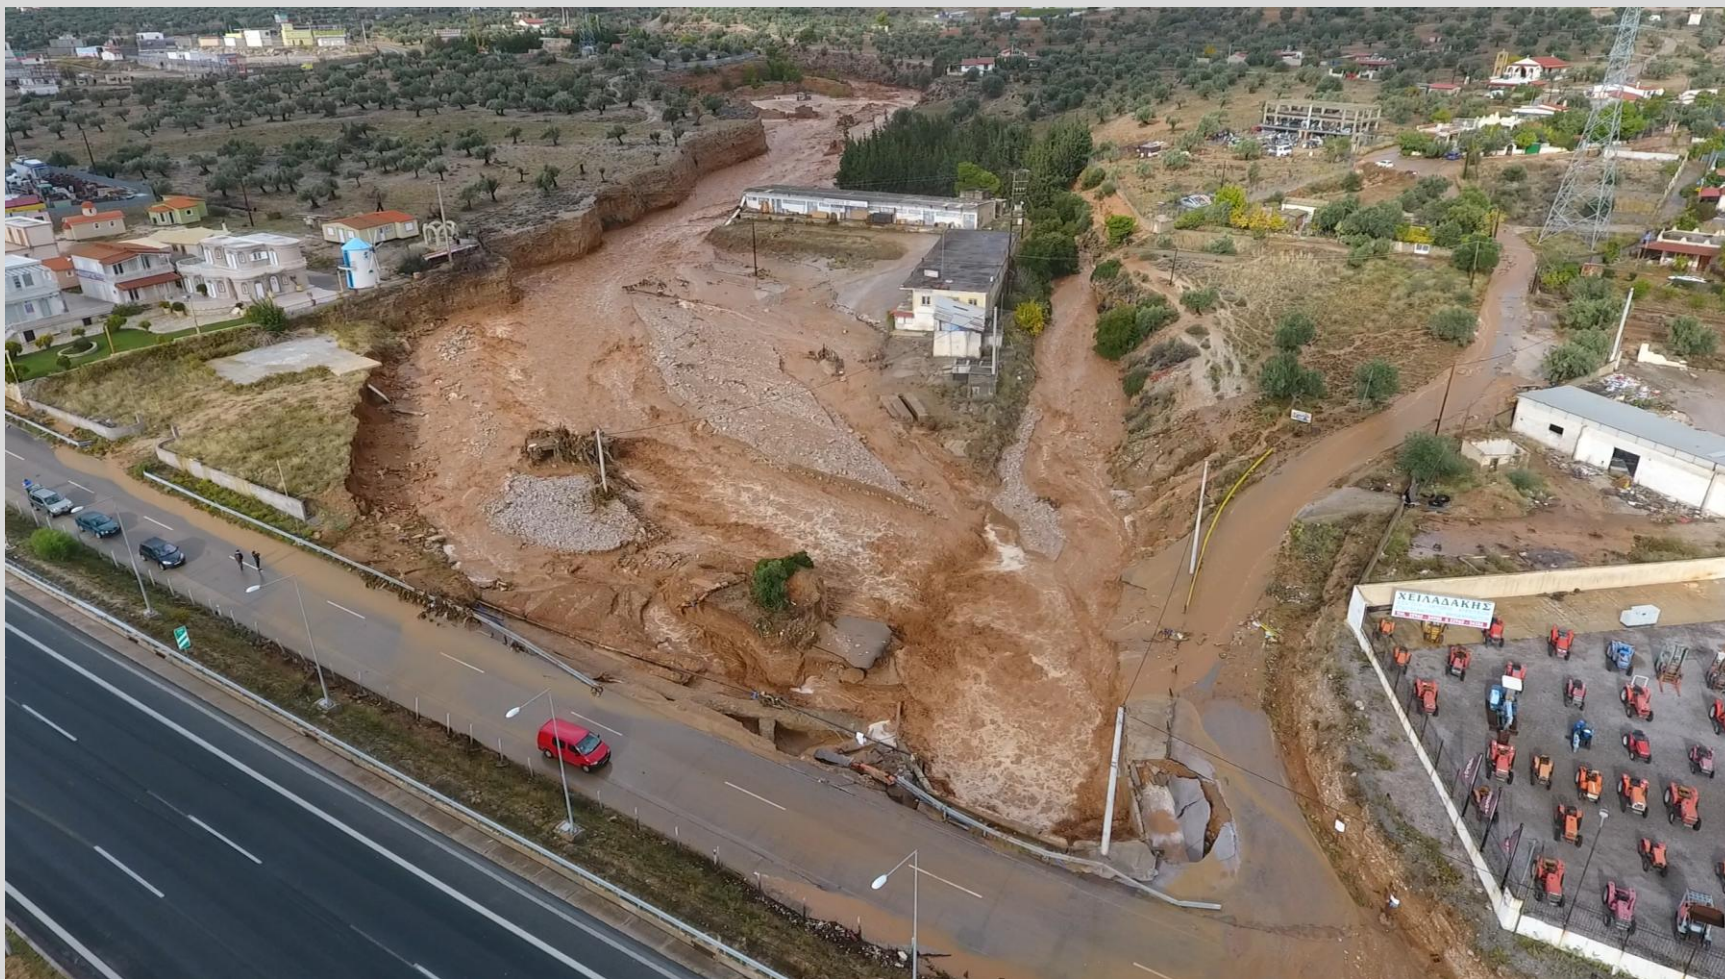
Νέα Πέραμος, ανάντη Εθνικής Οδού - Πλακοσκεπής Αγωγός, 15/11/2017

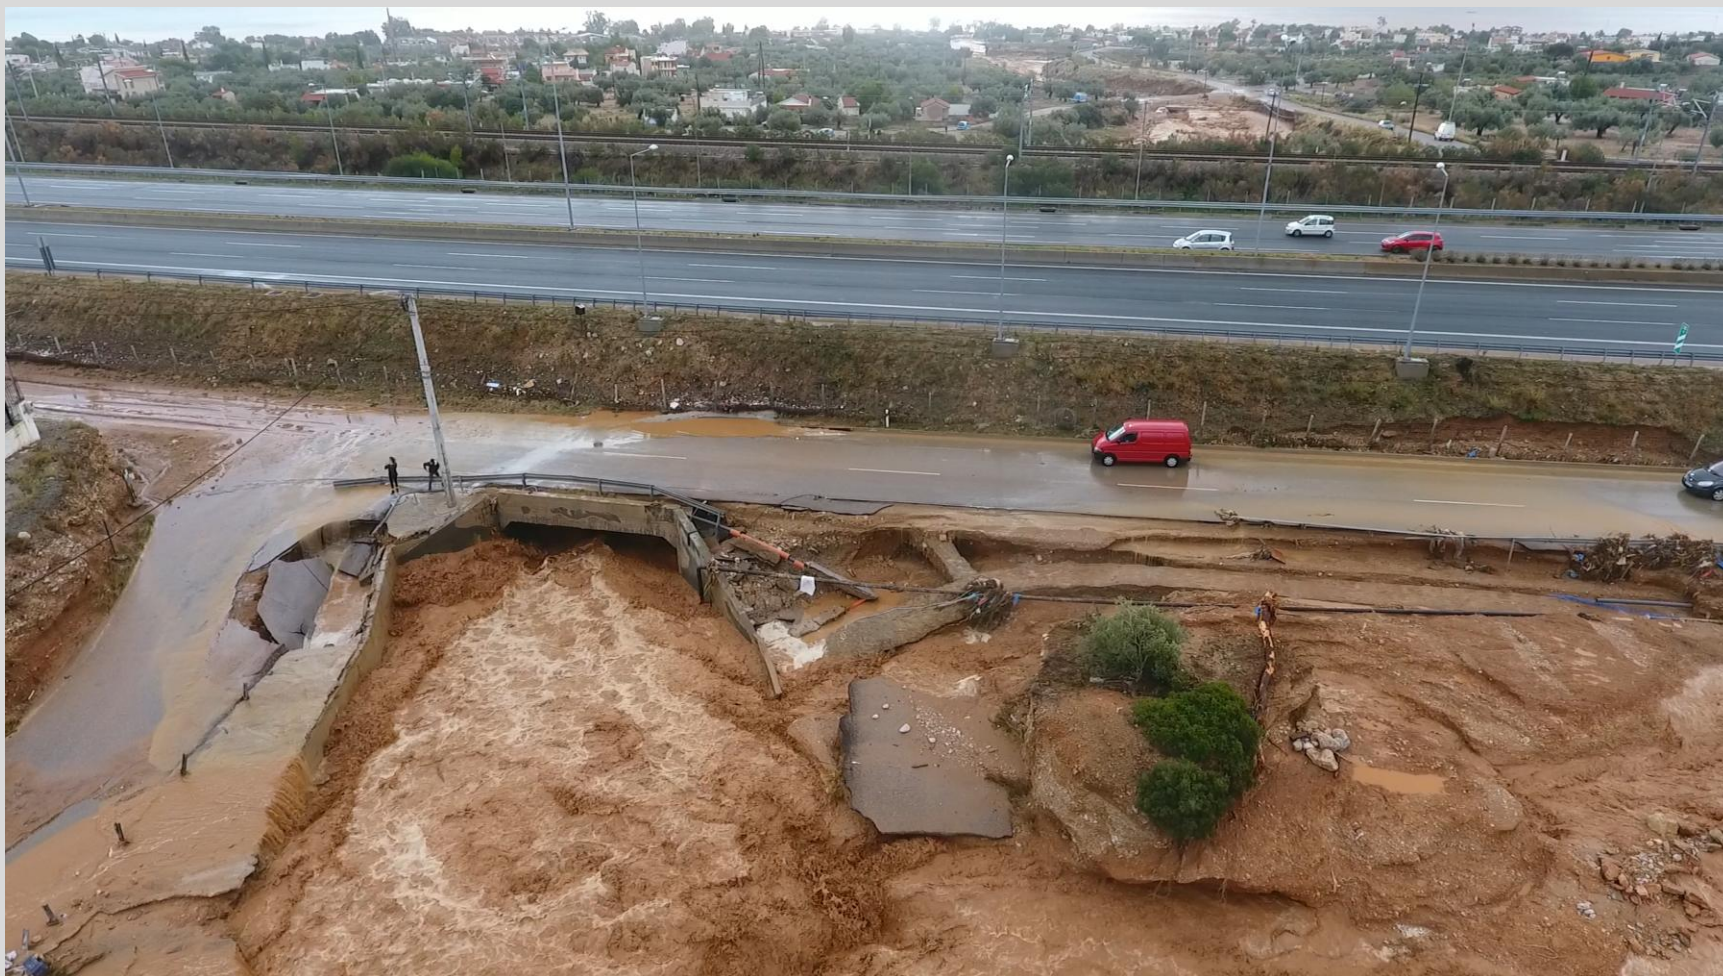
Νέα Πέραμος, κατάντη Εθνικής Οδού - Πλακοσκεπής Αγωγός, 15/11/2017

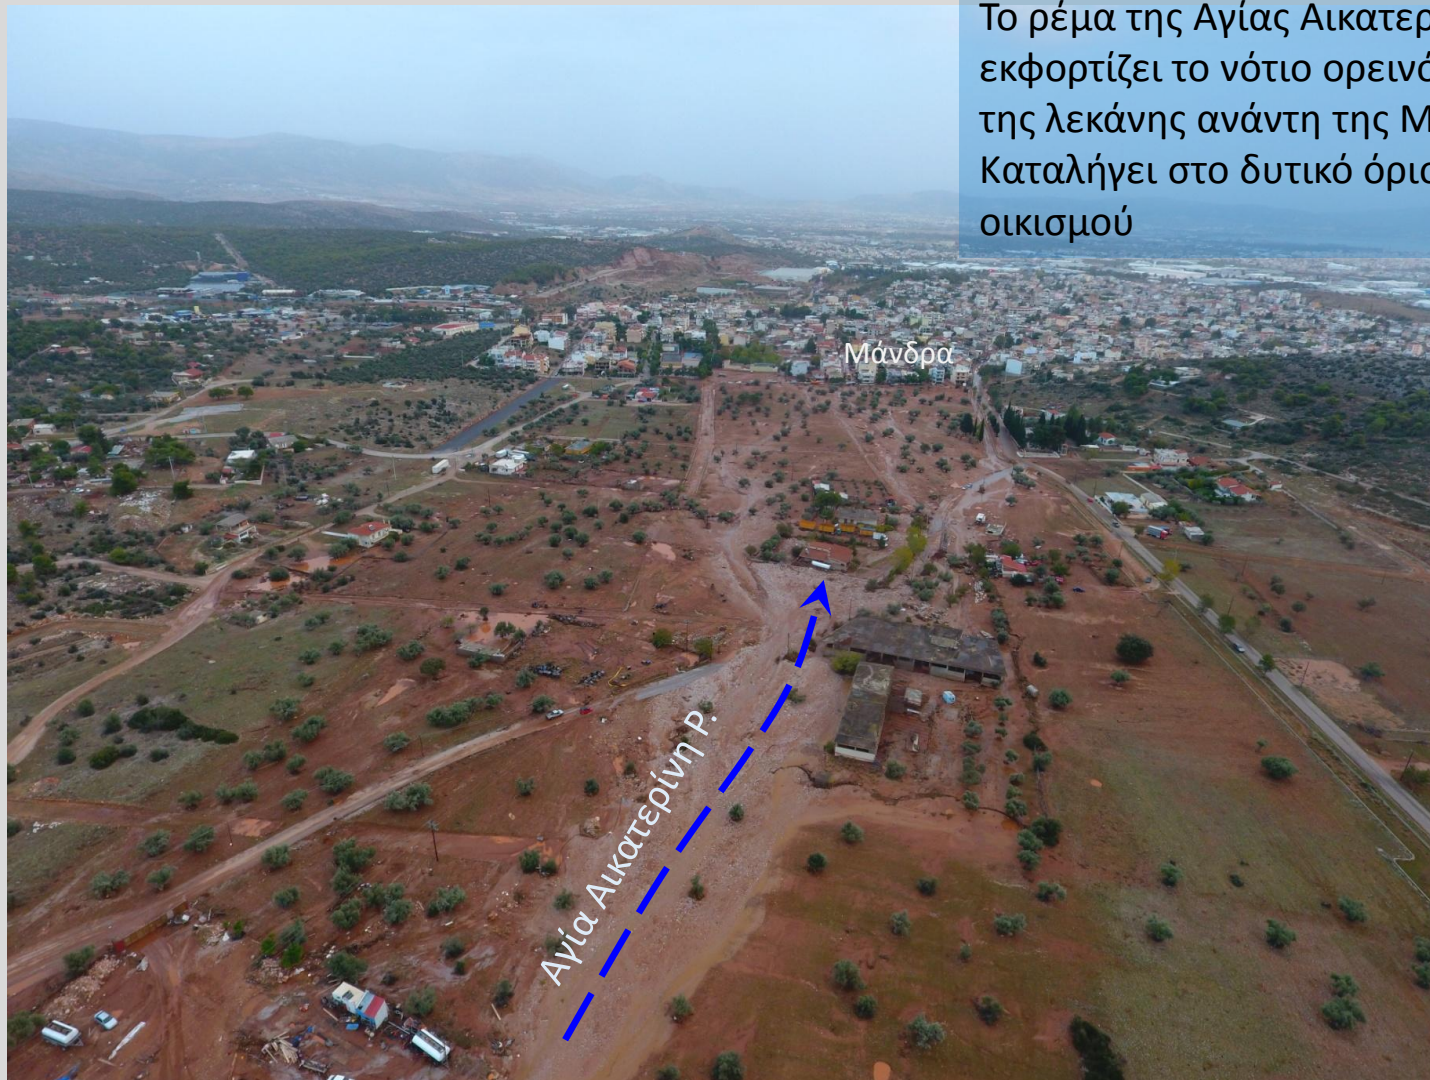
Ρέμα Αγ. Αικατερίνης, ανάντη Μάνδρας, Πλημμυρικό πεδίο 15/11/2017

Το ρέμα της Αγίας Αικατερίνης εκφορτίζει το νότιο ορεινό τμήμα της λεκάνης ανάντη της Μάνδρας. Καταλήγει στο δυτικό όριο του οικισμού

Κατά τη διάρκεια της ακραίας βροχόπτωσης, το ρέμα ανακτά ένα μεγάλο πλάτος ζώνης πλημμύρας, και κατευθύνεται στον οικισμό.

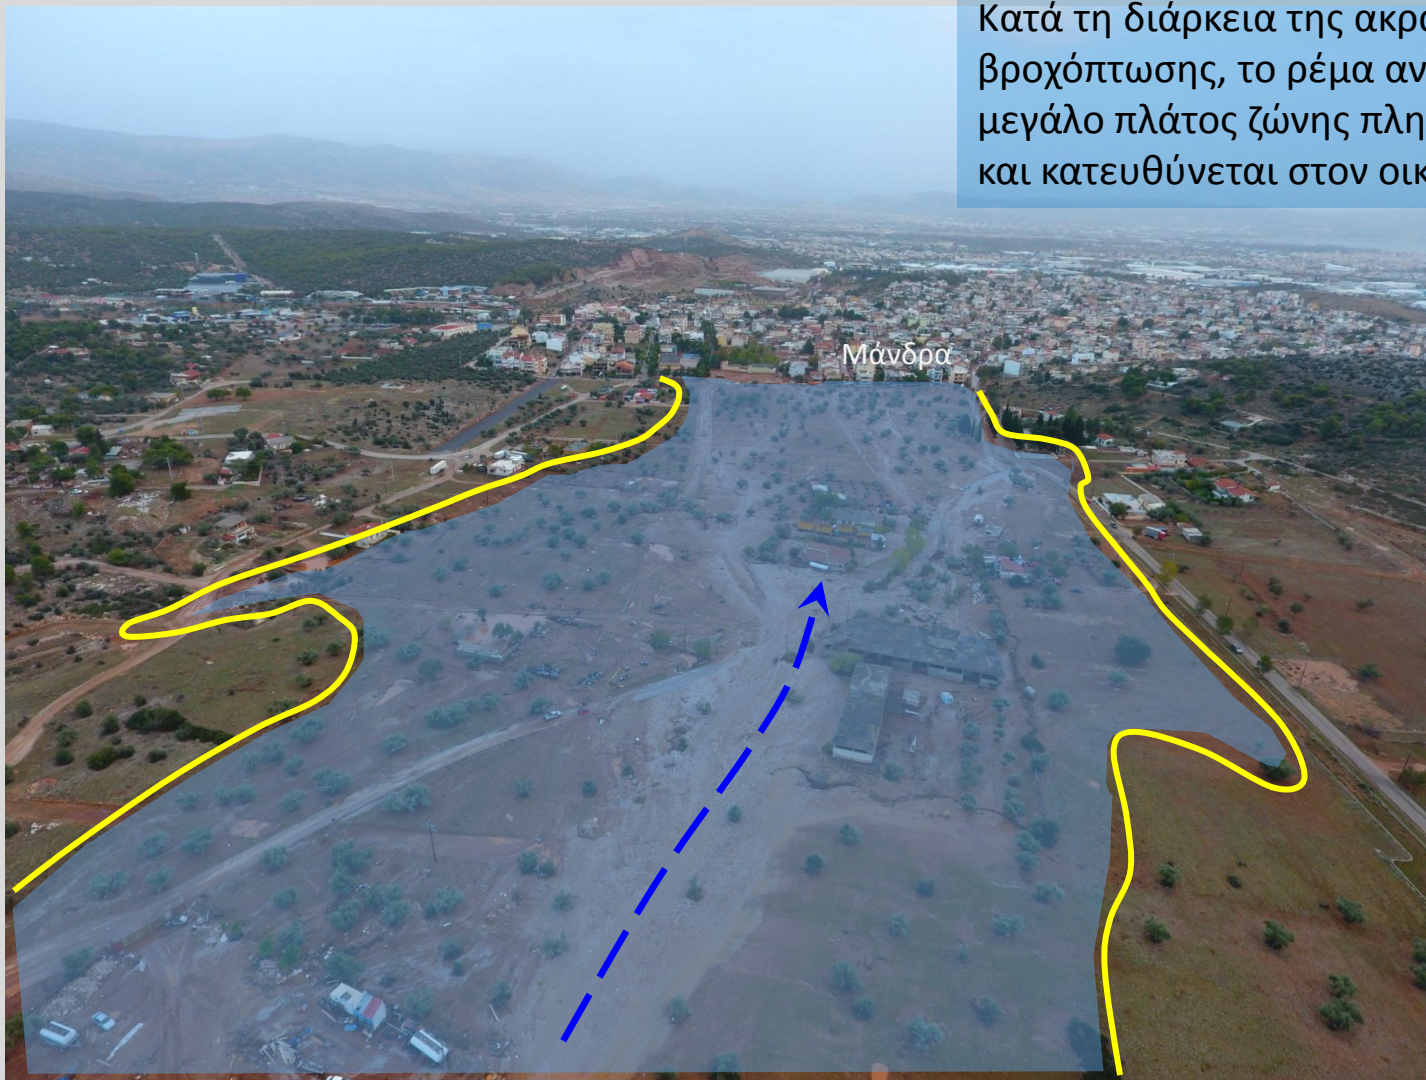
Ρέμα Αγ. Αικατερίνης, ανάντη Μάνδρας, Πλημμυρικό πεδίο 15/11/2017

Ένα μεγάλο ποσό αδρομερών υλικών αποτίθεται πριν εισέλθει στον οικισμό λόγω χαμηλής κλίσης και τεχνητών εμποδίων.

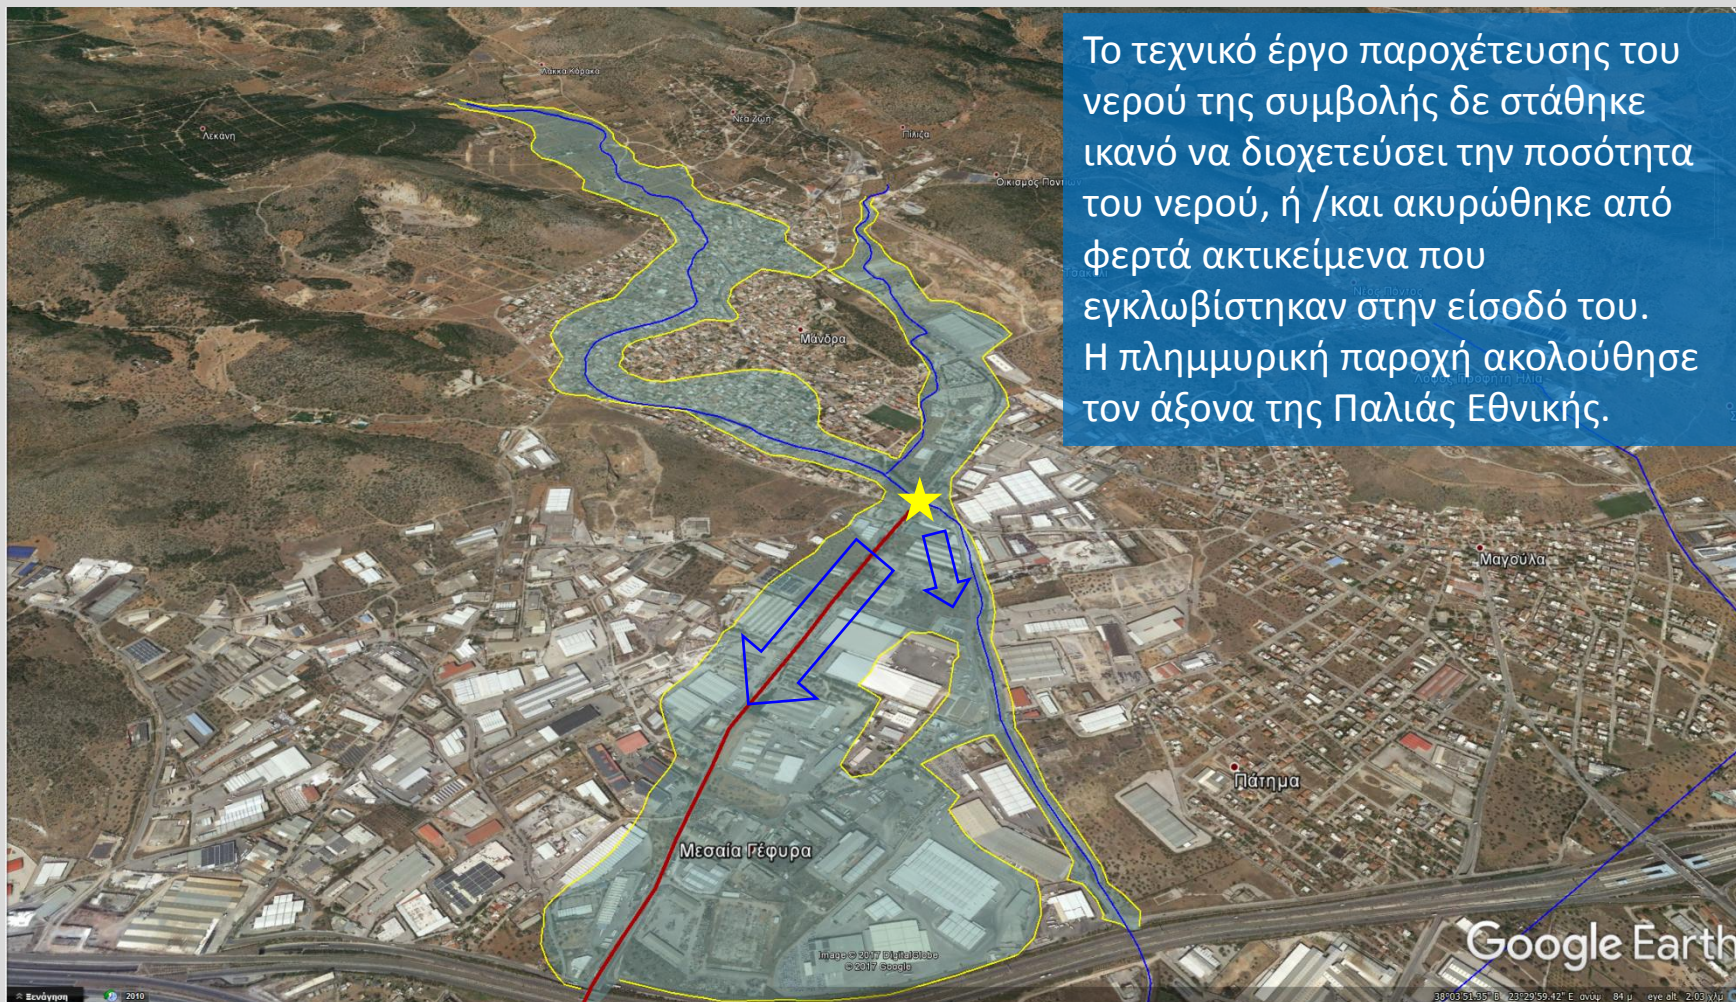
Το κύριο τμήμα της πλημμυρικής απορροής εγκατέλειψε τη διαμορφωμένη κοίτη του Σούρες και ακολούθησε με υψηλή ταχύτητα την Παλιά Εθνική Οδό Ελευσίνας-Θηβών (Ε962). Πλημμύρισε τη Βιομηχανική Περιοχή Μάνδρας.

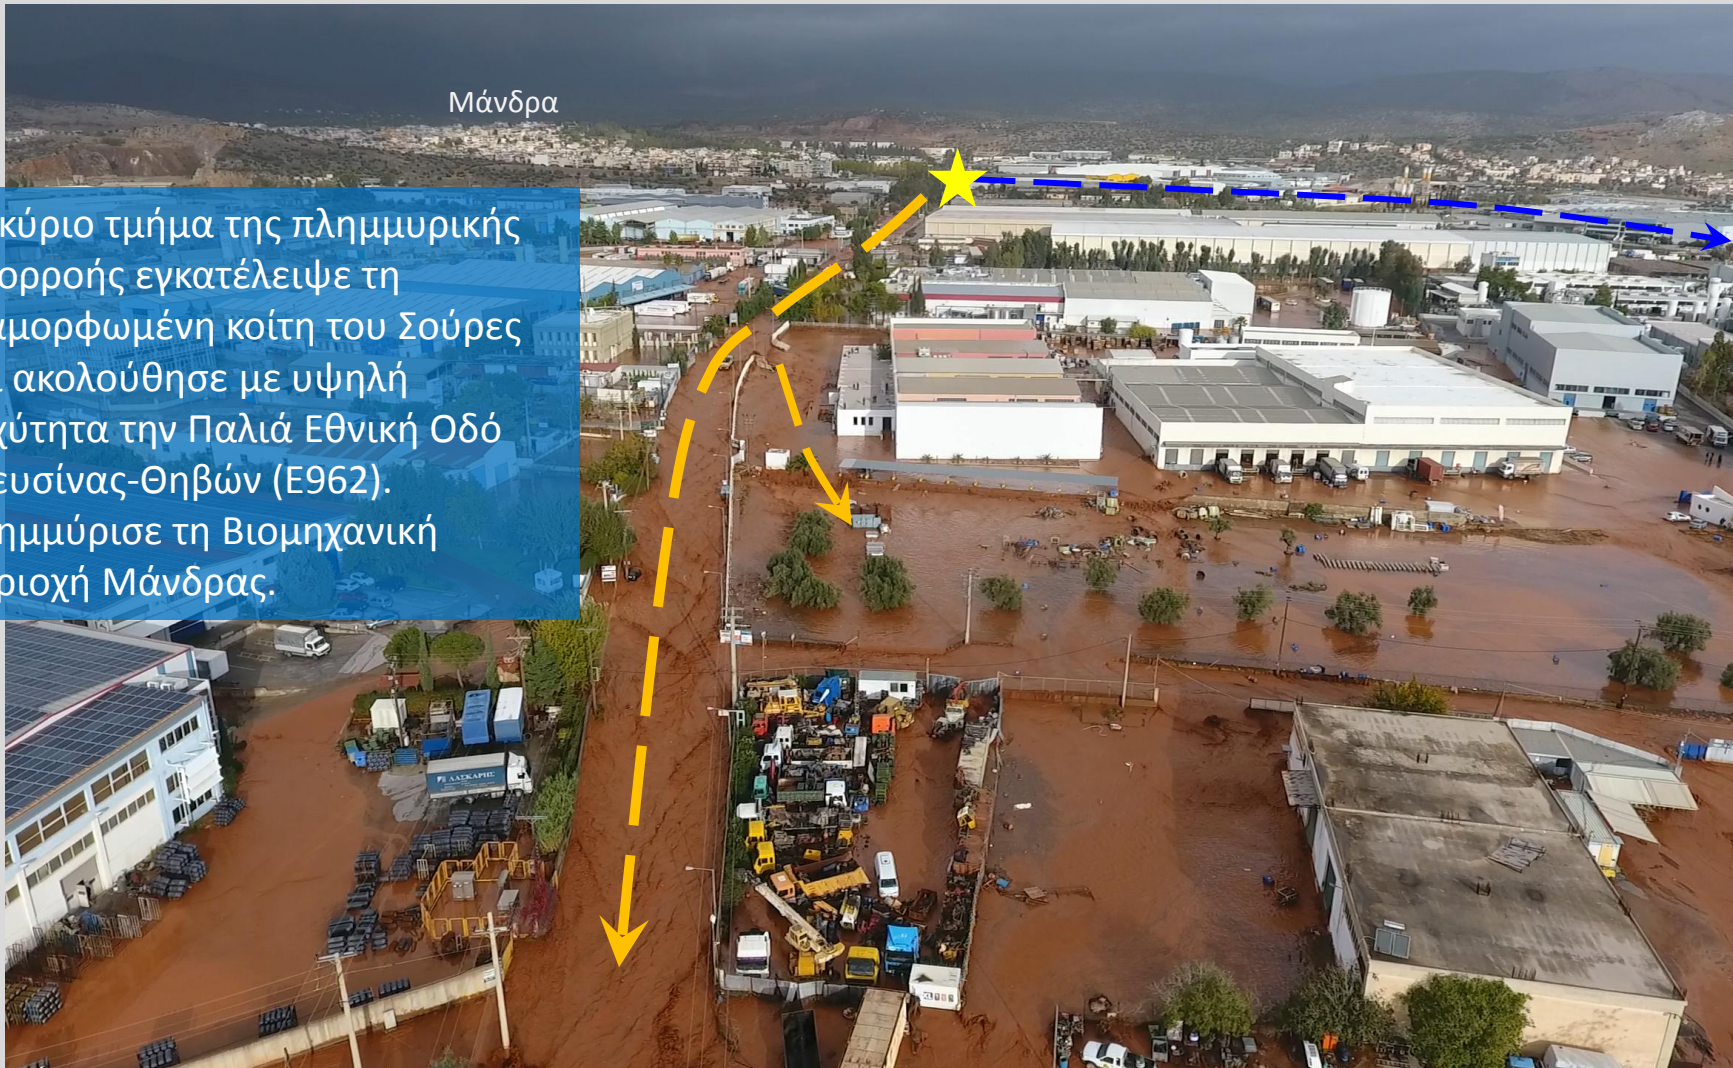
Βιομηχανική Περιοχή Μάνδρας και Ελευσίνια, 15/11/2017

Στη συνέχεια, η πλημμυρική απορροή εγκλωβίζεται από την Αττική Οδό και τα τοιχεία της ΒΙΠΕ Μάνδρας και παροχτεύεται κάτω από τον ανισόπεδο κόμβο με τον Ε962

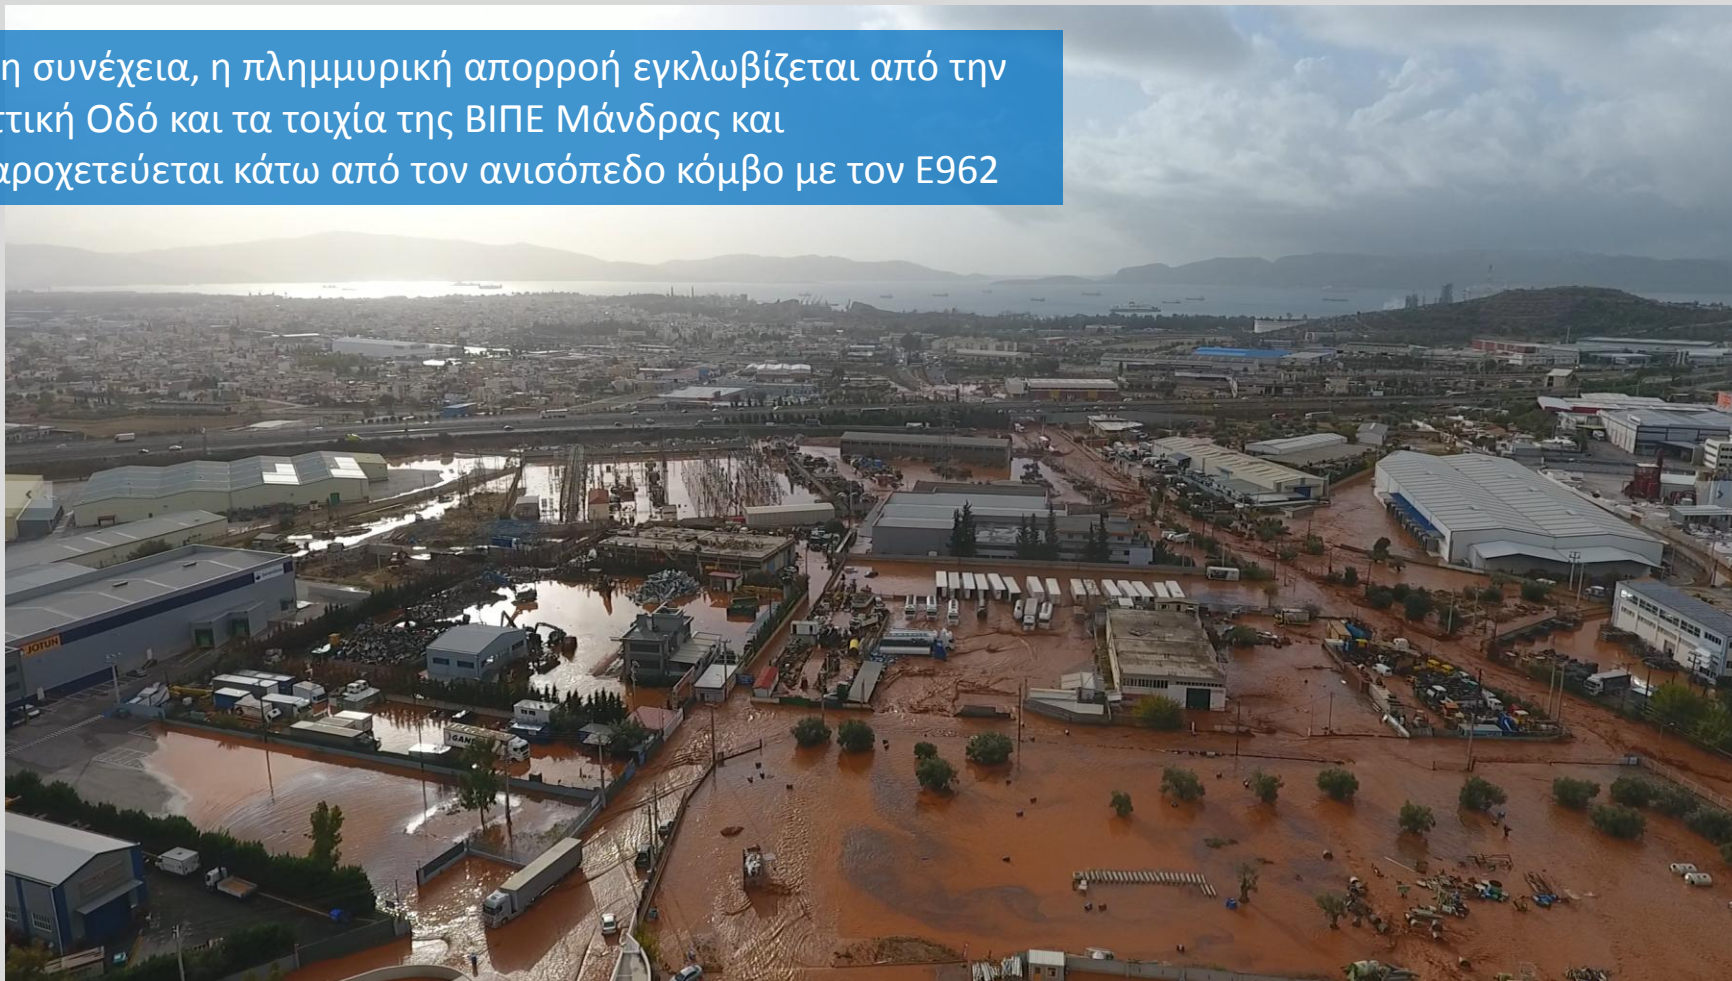
Βιομηχανική Περιοχή Μάνδρας και Ελευσίνα, 15/11/2017

Η πλημμυρική απορροή εγκλωβίζεται από την Αττική Οδό και τα τοιχεία της ΒΙΠΕ Μάνδρας και παροχετεύεται κάτω από τον ανισόπεδο κόμβο με τον Ε962. Το ρέμα Σούρες ανατολικά απορρέει, υπερχειλίζει προς τη βιομηχανική περιοχή και, στα όρια των αντοχών του, παροχετεύεται κάτω από την Α.Ο.

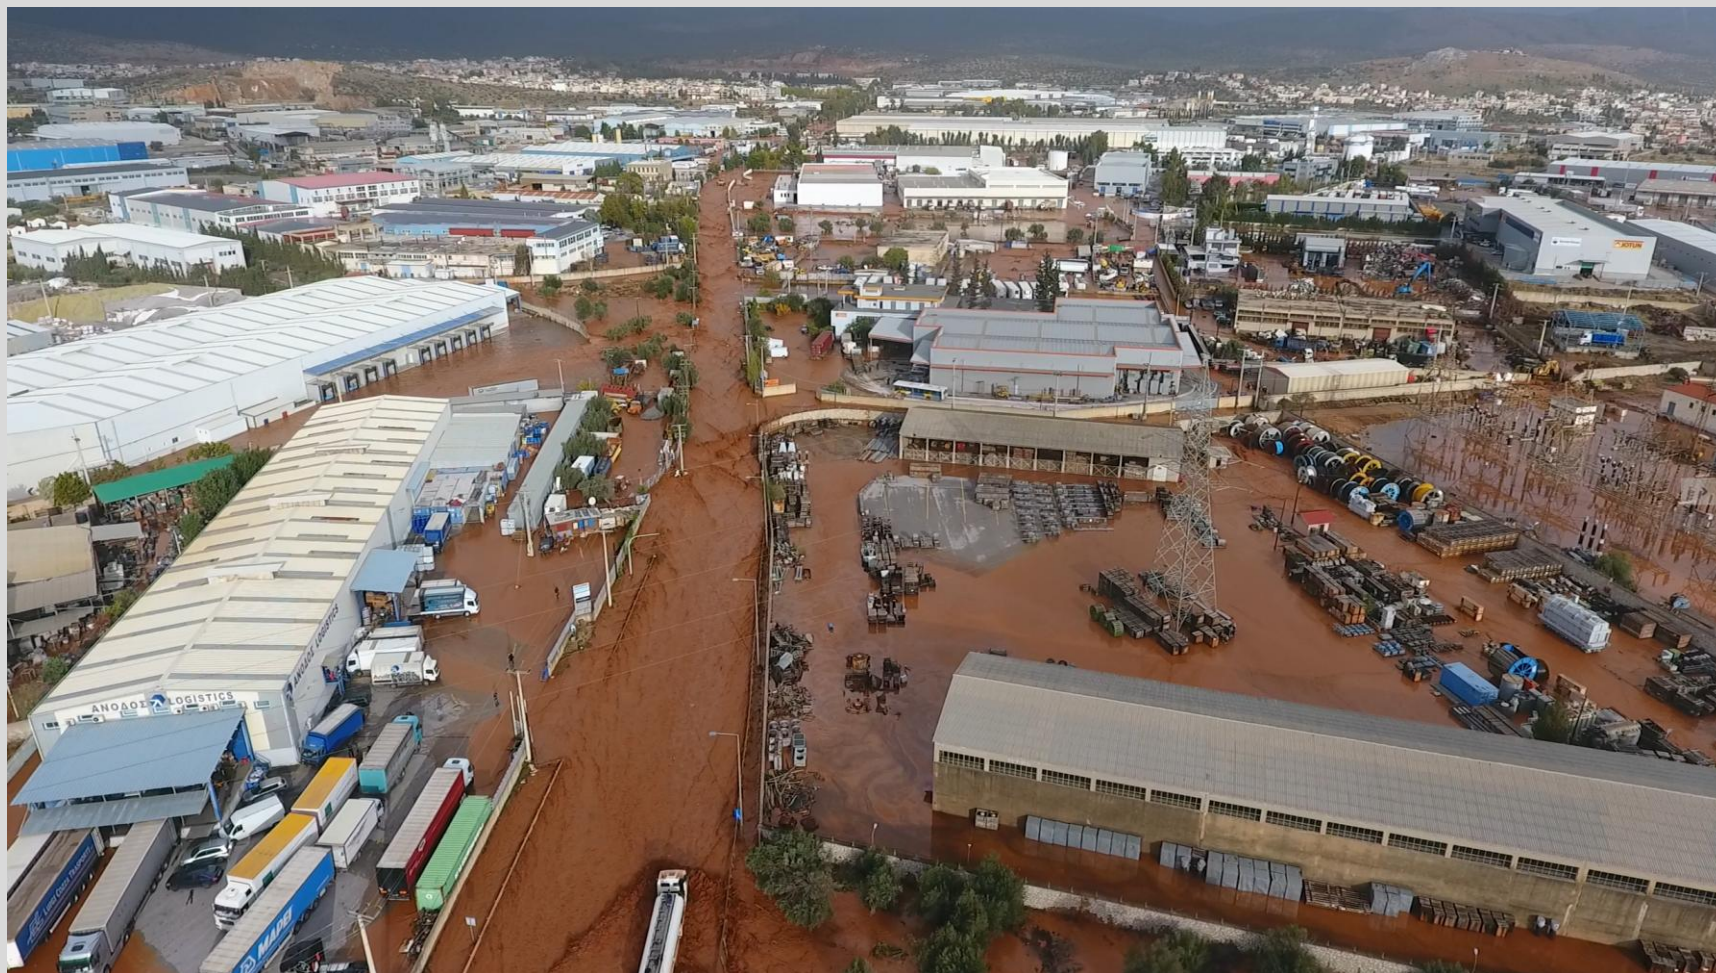
Οδός Μάνδρας-Ελευσίνας, Απότομη τοπική άνοδος στάθμης σε εμπόδιο (αυτοκίνητο)
15/11/2017

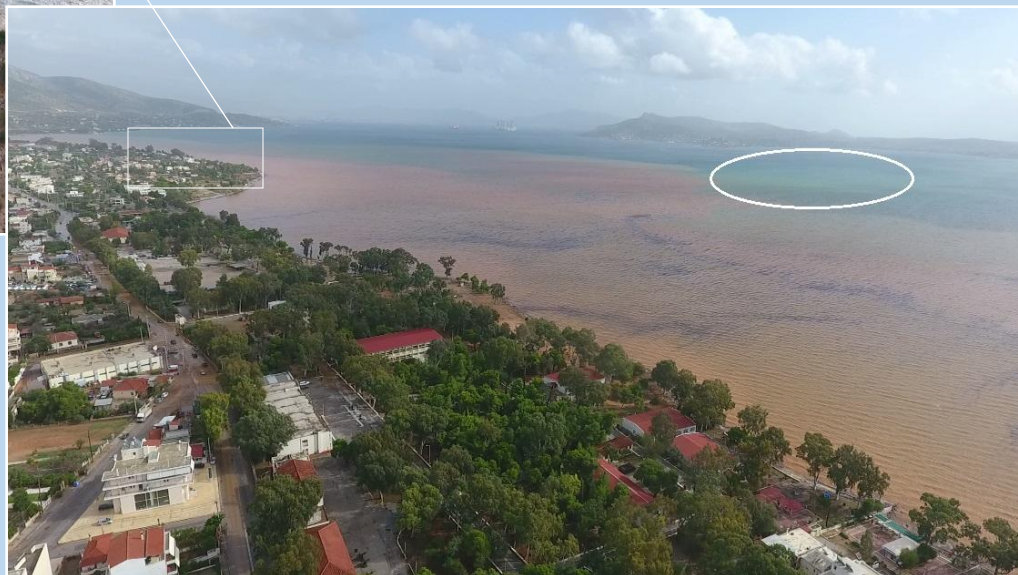
Περιγραφή τρόπου μεταφοράς υλικών στη θάλασσα, Παράκτια ζώνη, Νέα Πέραμος

Στις εκβολές εμφανίζονται δύο ζώνες συγκέντρωσης υλικού

- A. Αποθέσεις απορριμμάτων και άλλων υλικών παράλληλα στην ακτή.
- B. Αποθέσεις ιλύος στην ακτή και ρεύματα θολότητας offshore

A. Τα τεχνικά έργα και στις μεγάλες εγκάρσιες υποδομές και κατασκευές εγκλωβίζονται αδρομερή φερτά υλικά.

B. Οι πλεονάζουσες ποσότητες νερού και αργιλιύος υπερχειλίζουν και σχηματίζουν διάχυτη ροή που συγκεντρώνεται επιφανειακά στις μορφολογικές ταπεινώσεις παράλληλα με την πρώην φυσική κοίτη. Εισέρχονται στο σχέδιο πόλης και πλημμυρίζουν με λασπορροή το χώρο.

Στο σημείο που αναπτύσσεται ο μηχανισμός του δελταϊκού σχηματισμού των ρεμάτων, παρατηρούνται 2 σημεία με μεγάλες ταχύτητες ροής. Συνέπεια των ταχυτήτων αυτών είναι η ανάδευση του υλικού του πυθμένα στα σημεία εκβολών. Η αναμόχλευση του πυθμένα λόγω του μεγάλου όγκου λάσπης που καλύπτει περιμετρικά την παράκτια ζώνη, δεν είναι εμφανής στην περιοχή τριβής, αλλά γίνεται αντιληπτή σε μεγαλύτερη απόσταση (περί του ενός χιλιομέτρου από την ακτή), όπου δεν υπάρχει πλέον ποσότητα λάσπης στην επιφάνεια.

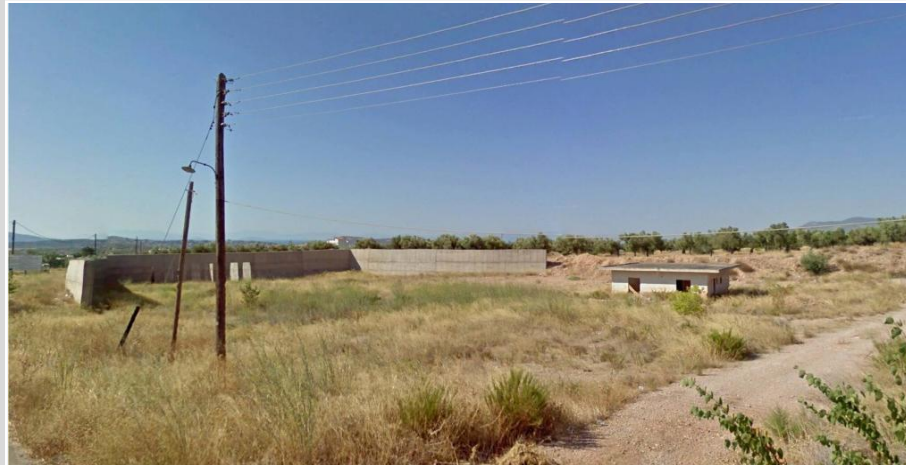
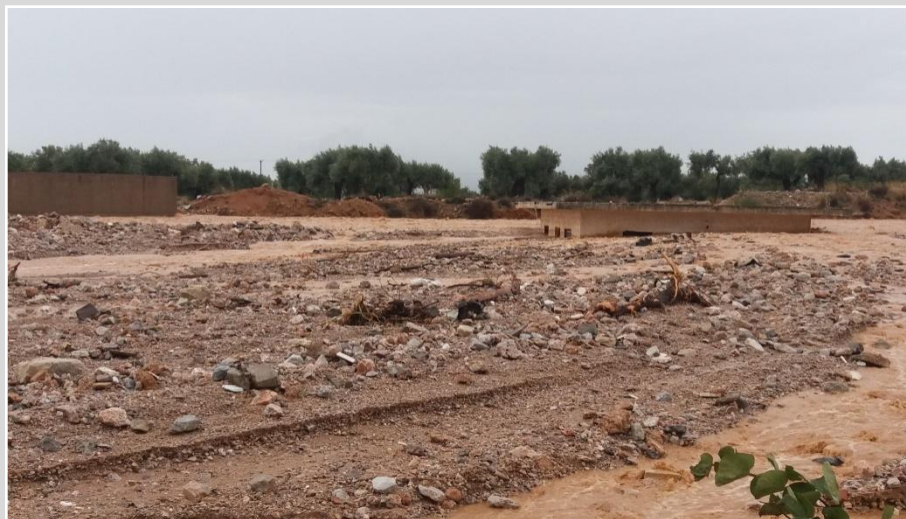
**Τεχνικό έργο (ιζηματοπαγίδα) ανάντη της Ν. Περάμου – Συγκρατεί
αδρομερή υλικά και επιτρέπει ροή νερού και λάσπης προς κατάντη**
